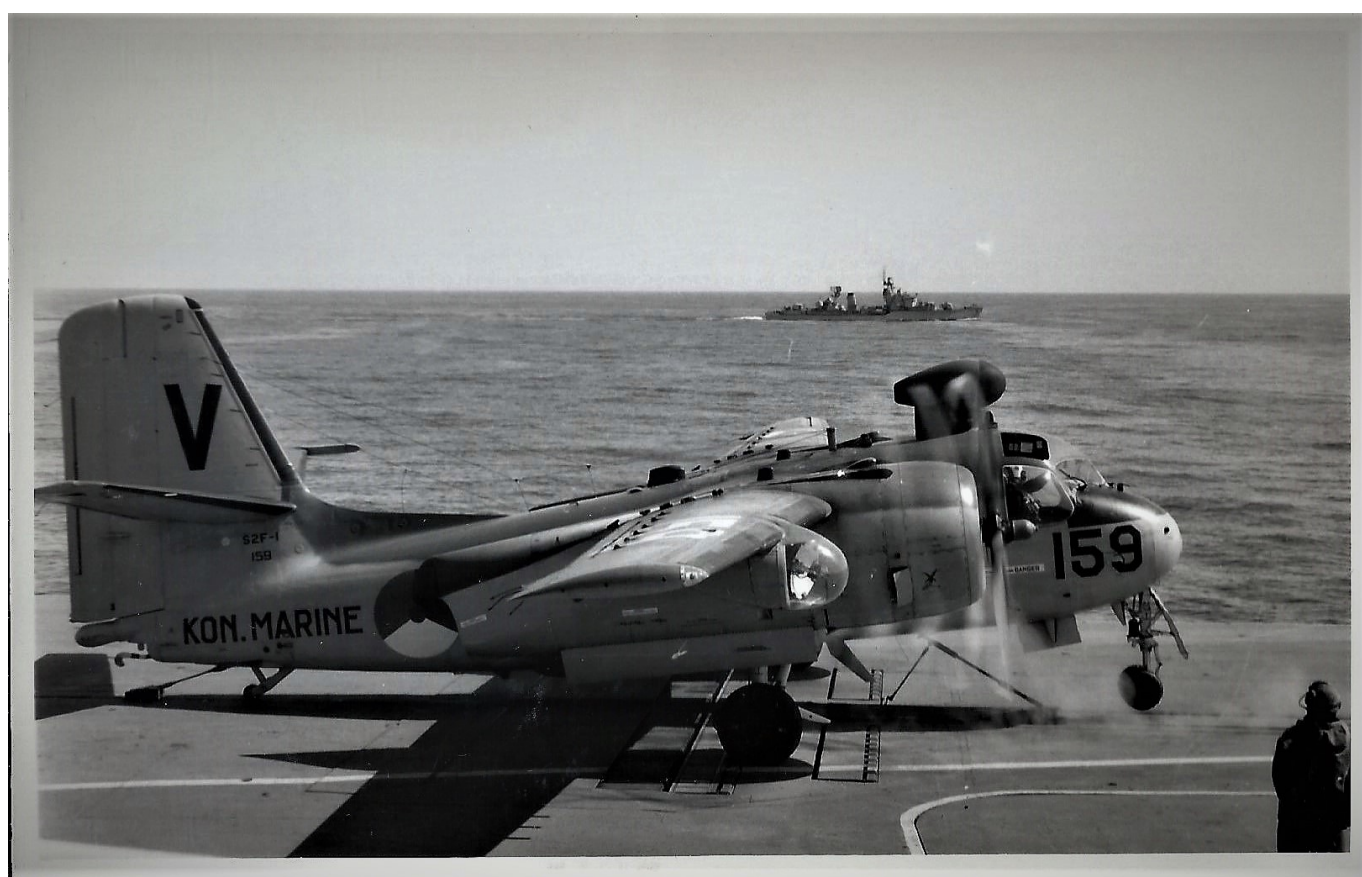
Goeden middag. Kende deze foto nog niet. Fotograaf onbekend. Vind hem super. De bridel staat strak. De breekpen ook. Het overhead hatch staat open. De gashandels staan op full power, te zien aan de wervelingen achter de prop en de arm van de pilot die ongetwijfeld zijn vingers rond de cat grip heeft. Het neuswiel is los. De remklappen van het dek zijn naar beneden. Binnen enkele seconden Poef!!!! De planeguard vaart aan bakboord. Zijn partner de heli is er zeker ook. Veilig gevoel. (Het overhead hatch is open omdat bij een ongeval dit door vervorming eventueel klem zou kunnen komen zitten).
