Ik vond deze foto van de 168 vlak voor het catshot. Eerder gezien, maar ik ging het plaatje analyseren.

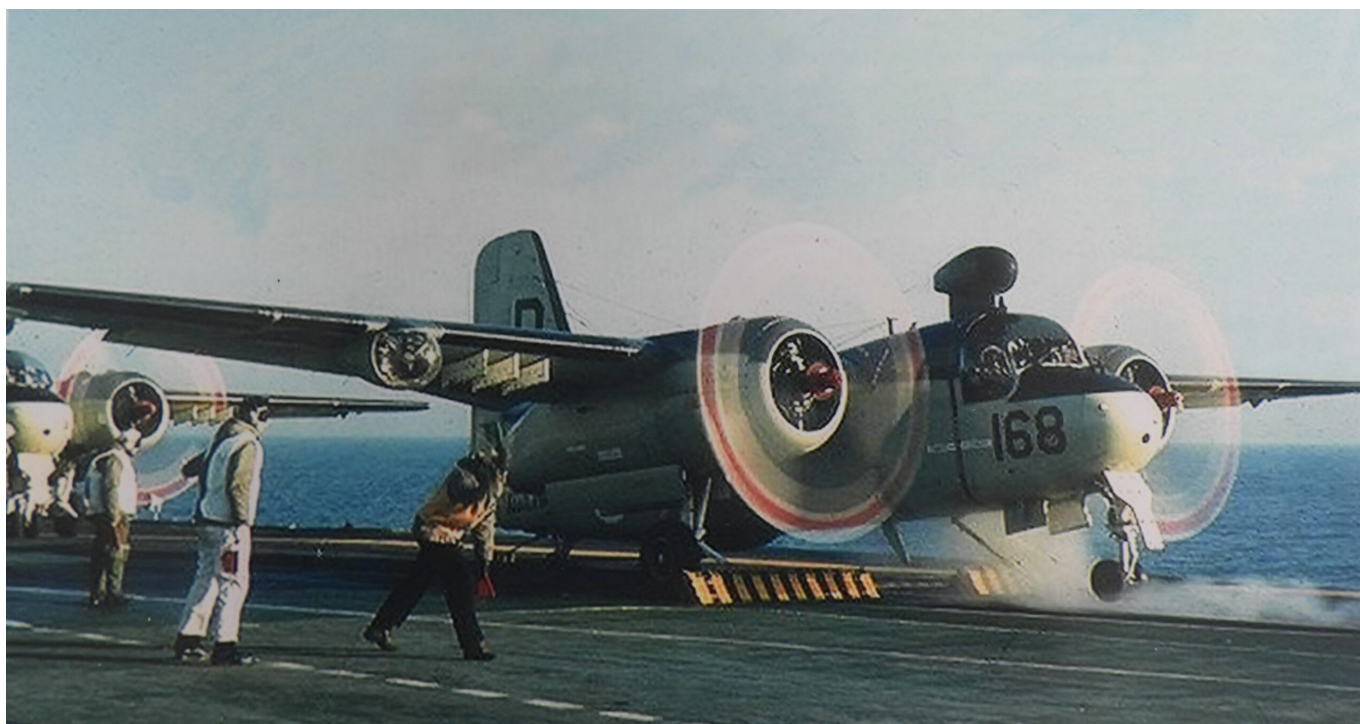
De kist staat op de katapult tegen de remblokken aan. Zij hangt achterover en het neuswiel is vrij.

Dit komt omdat de "bridel", dubbel lussige kabel tussen de kist en de slof van de katapult, langzaam naar voren is getrokken en de kist tegengehouden wordt door de "Breakpen".

Deze zit aan de achterkant van de kist en zit vast aan het dek. Samen zorgen zij dus dat de kist iets achterover helt.

Als ik het zeetje zie, zal de meteo wind onder, maar zeker niet boven de 15 knopen zijn geweest.

Bij normale operaties werd niet het totale aantal ketels voor de voortstuwing gebruikt, ik denk zo te zien aan de houding van het dek personeel ook in dit moment. De wind over dek, de som van die twee, zal dus niet echt hoog zijn geweest.

De lanceersnelheid van de katapult was daar aan aangepast.

Meestal tussen de 70 en 80 knopen. Hoe minder wind over dek, hoe harder de schop onder je kont. Kon ook best heftig zijn (80-90)

De verantwoordelijke man die het juiste moment kiest voor het schot zwaait al met zijn groene vlaggetje.

De blokken gaan neer en hij duikt met het vlaggetje weg over rechts. De katapult gaat af en we vlogen. We draaiden weg over stuurboord om bij een eventuele "mishap" niet overvaren zouden worden.
